## Linjerset i Jönköping den 15 januari 1929.

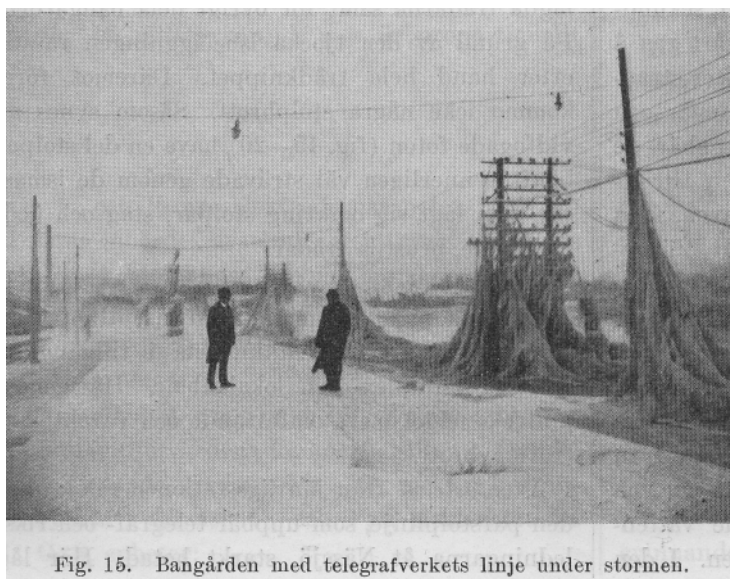
Fig. 15. Bangården med telegrafverkets linje under stormen.

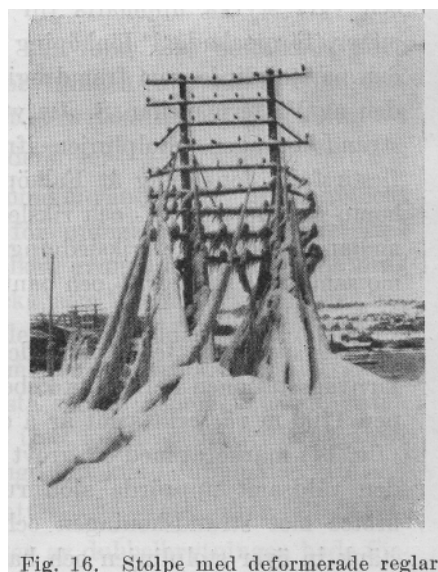
Fig. 16. Stolpe med deformerade regler.

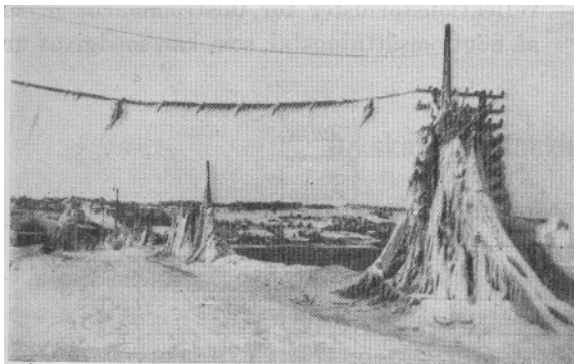
Fig. 17. Bangården efter stormen.

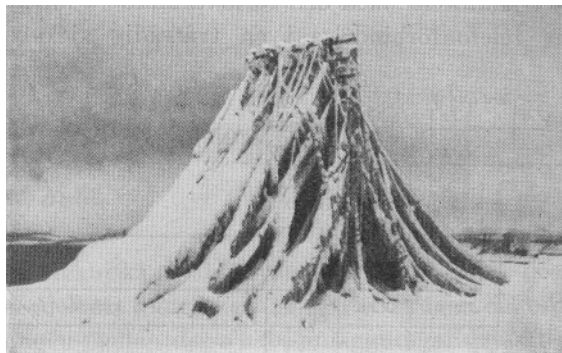
Fig. 18. Den mest »belastade» stolpen.

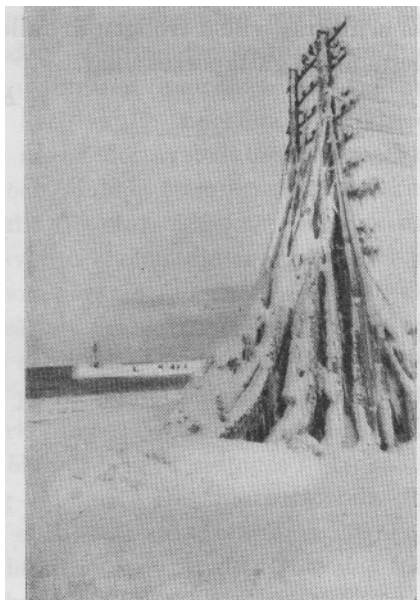
Fig. 19. Stolpen närmast utgreningen.

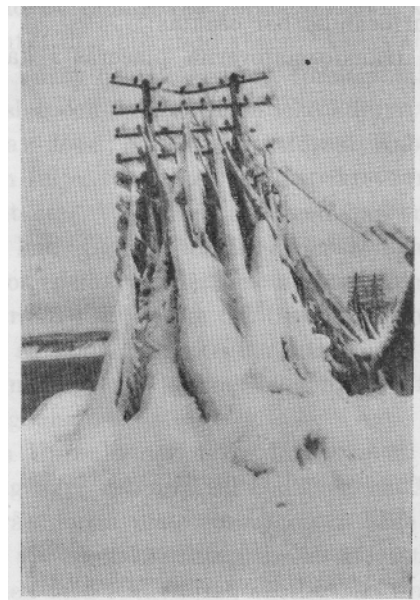
Fig. 20. Stolpe med deformerade reglar.
